Sr-Beast II : Ernst Ressel cavity :

Vorbereitungen zum opt. Kontaktieren.

# Fortsetzung Su-Beast II : Spiegelmontage - 10.07.17

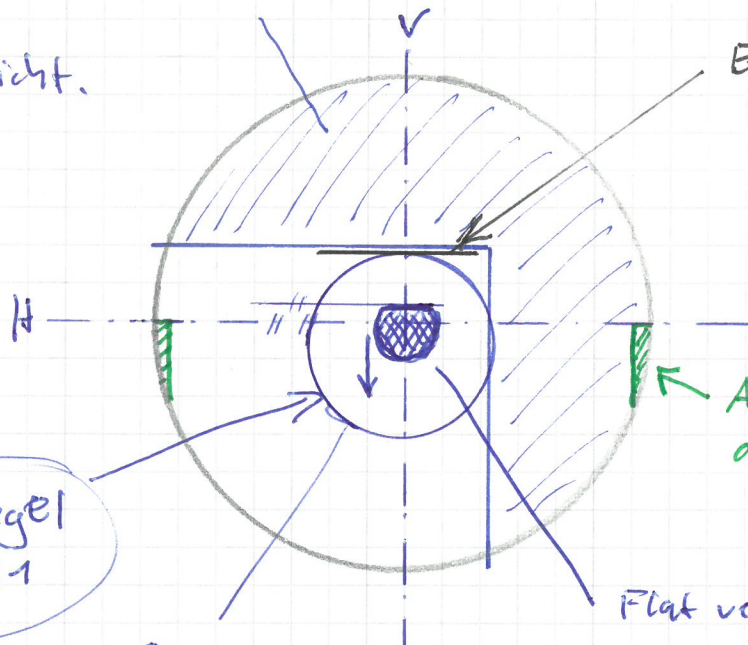
Spiegel  
018-1

Spiegel damit  
0,5mm off-axis

Flat von AlGaAs-Coating  
parallel zu Achse H  
zeigt nach oben!

Ausfräsung. Oberkante liegt  
auf Mittelachse H  
horizontal

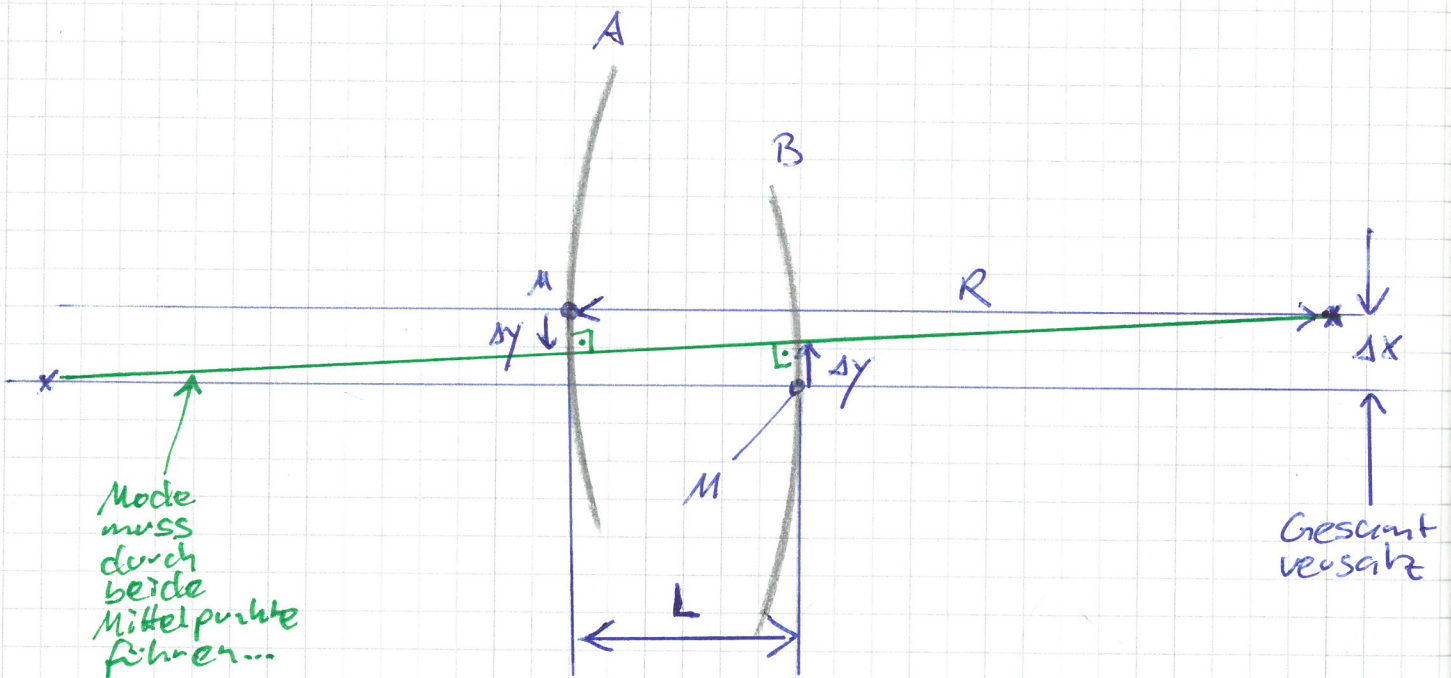
Strahl wird auf Spiegeln um  $\Delta y$  gegen die Mitte verschoben.  
Bei Spiegel A nach unten, bei B nach oben...

$$\frac{\Delta x}{2R - L} \approx \frac{\Delta y}{R}$$

$$\Rightarrow \Delta y = \frac{R}{2R - L} \cdot \Delta x$$

$$\Rightarrow \underline{\underline{\Delta y = 0,66 \text{ mm}}}$$

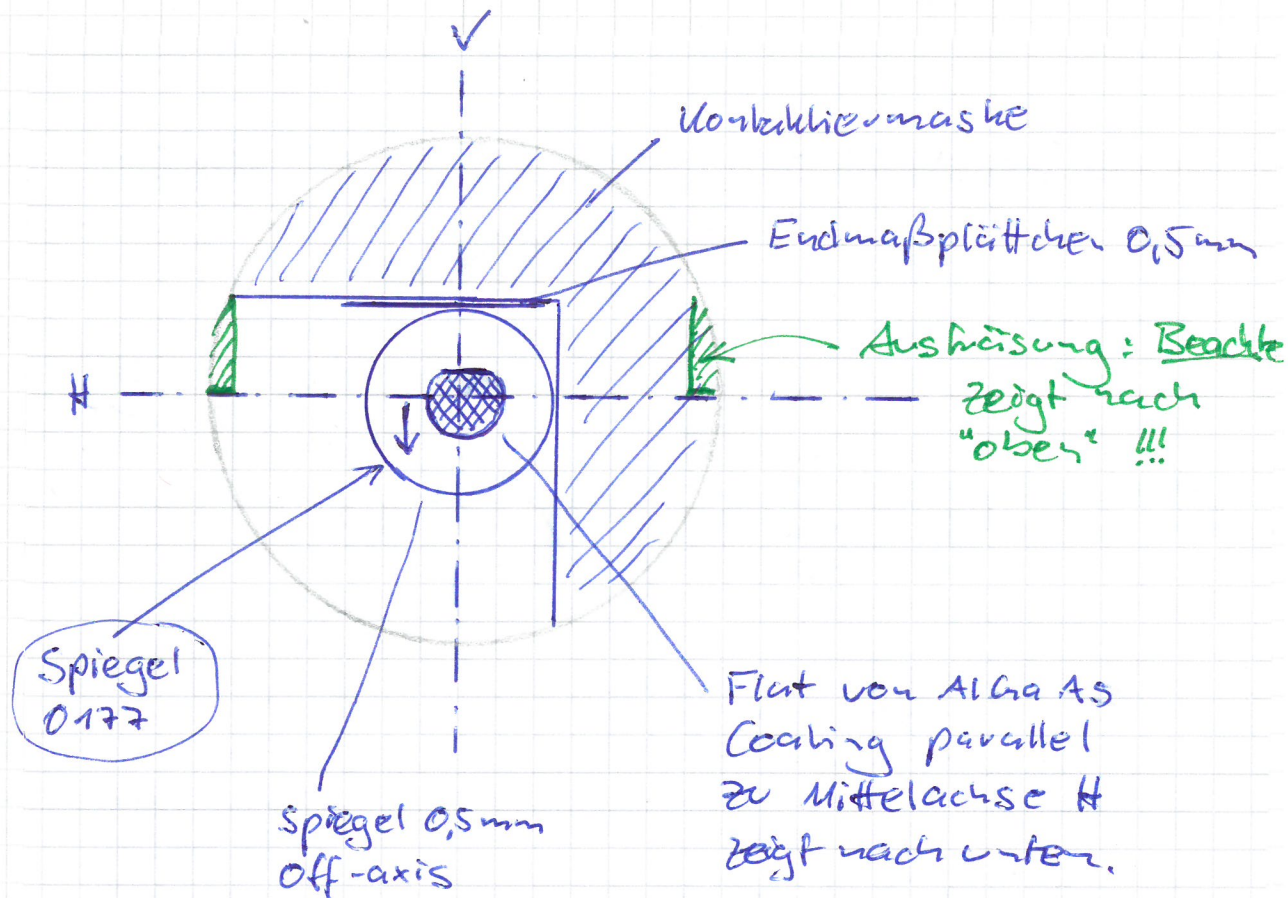
Seite B : vgl. S. 33

Beachte: Auf Seite A (S.33) wurde der Spiegel nach unten verschoben. Hier jetzt auf Seite B wurde der Spiegel nach oben verschoben! Flut zeigt nach unten.

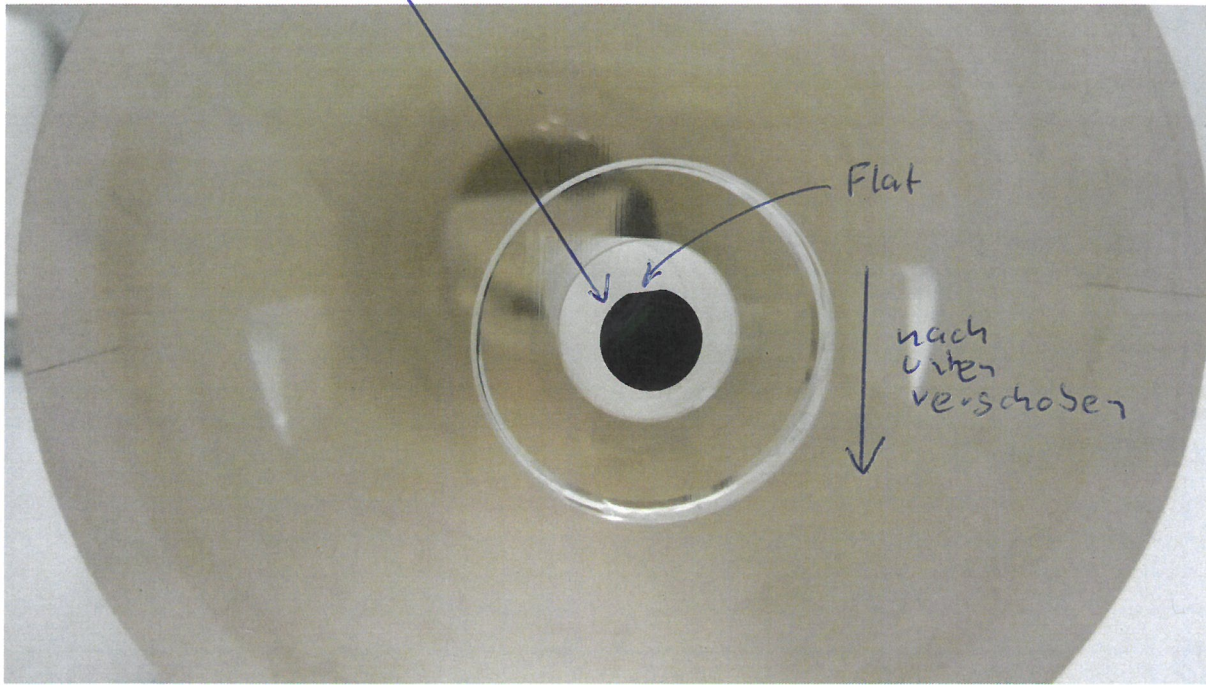
Spiegel 0181

d) kleine Abspaltung auf Innenbohrung auf Seite B

Abplatzung an Innenbohrung
