# Studienarbeit Wolf - Experimentelles

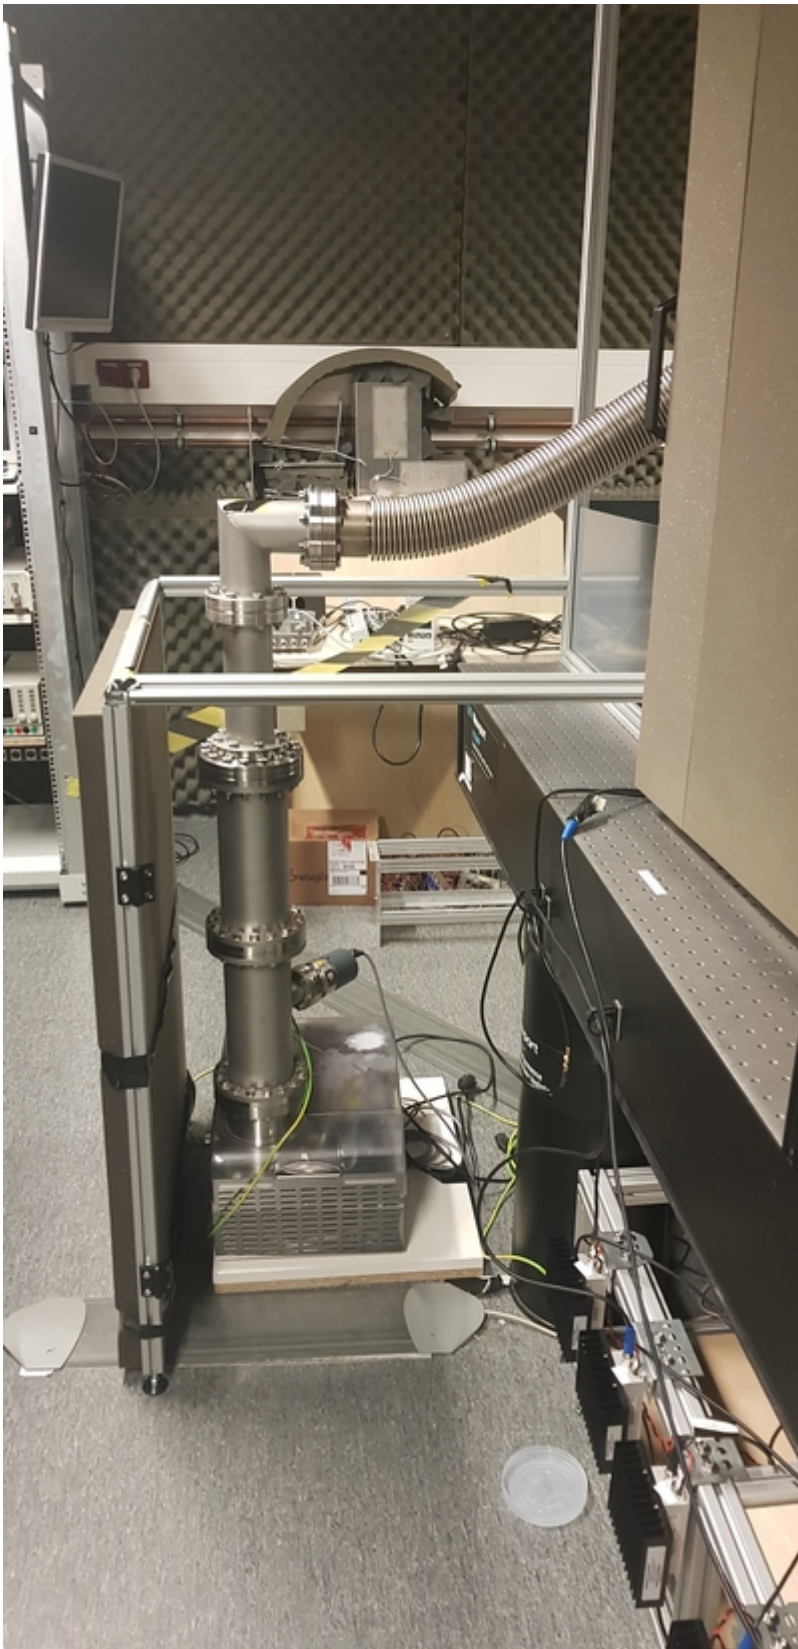
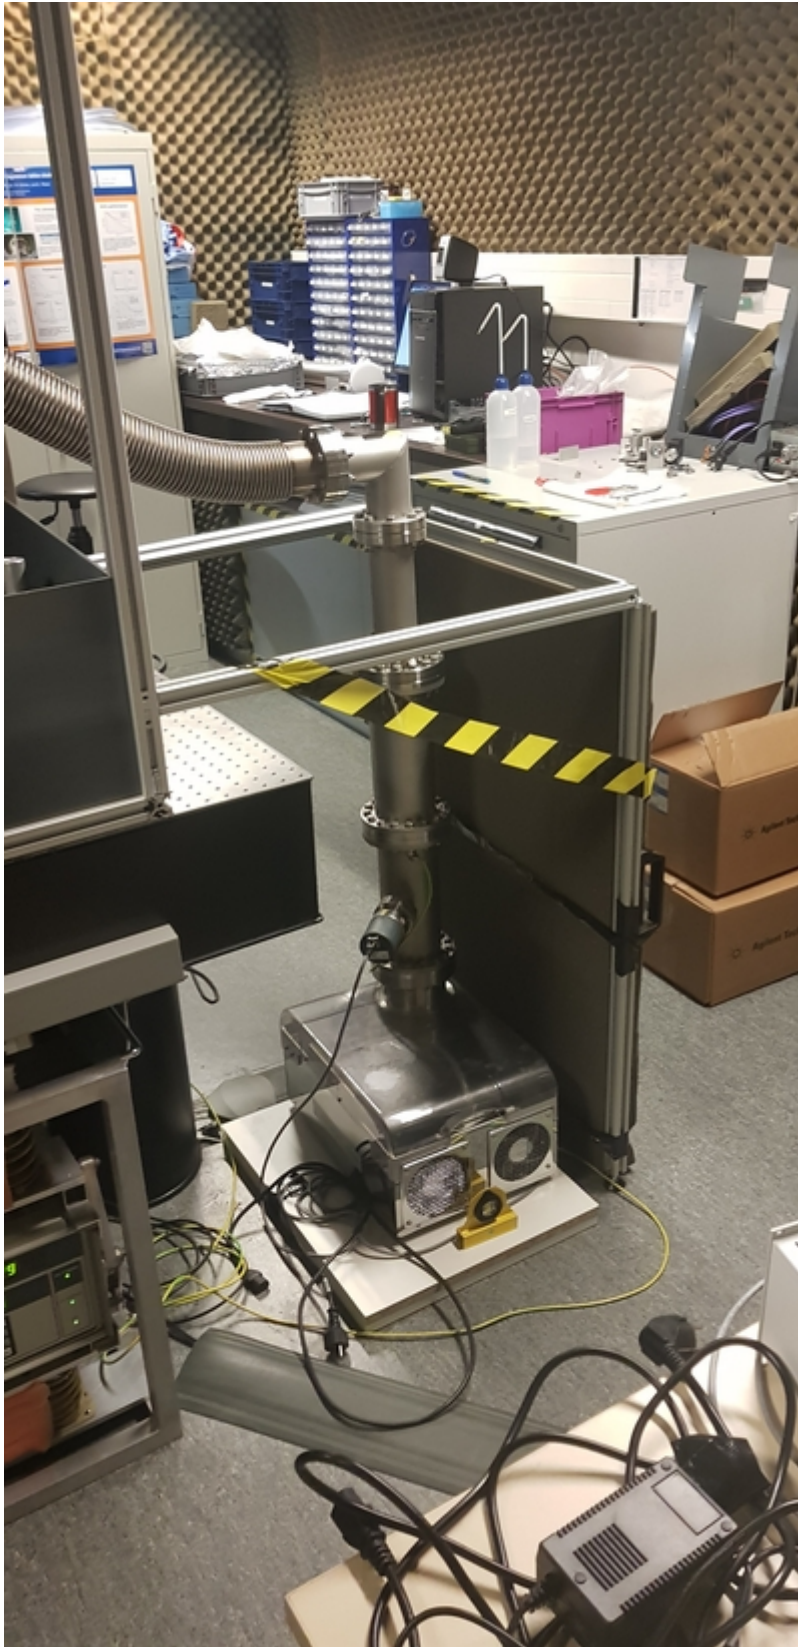
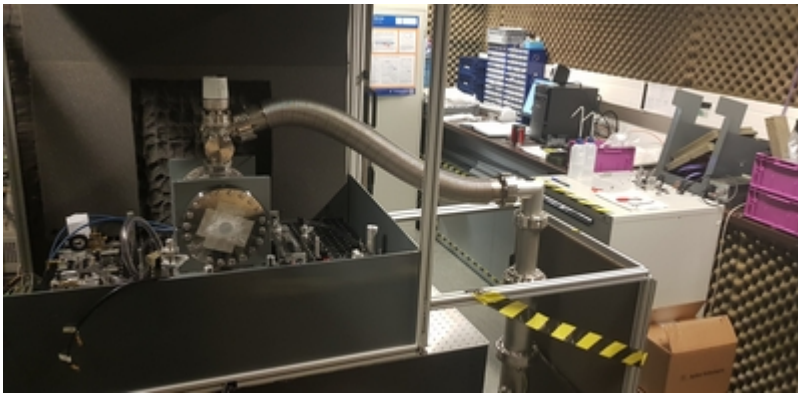
- nochmalige Montage Ventil zu Kreuzstück, da nicht genügend Platz für Verbindung zur Sicherung d. Vakuumkammer auf opt. Tisch/ steilerer Winkel erforderlich (um zudem mit Sechskant zw Flunsh und Plastikhalterung arbeiten zu können-Achtung mm-Arbeit)

- Winkel wurde zunächst an Turbopumpenturm geschraubt
- zur Vorbereitung Montage Wellbalkschlauch, auf weißem Tuch ausgeklopft
- Verschmutzungen werden sichtbar (normal da sich alles in Rillen festsetzt)

- Montage Wellbalkschlauch mit arrietierbarem Ende an Ventil (in diesem Falle mussten Schrauben verwendet werden die bereits an Übergangsflunsh verschraubt waren, daher kommen die unterschiedlichen Richtungen)

- Prüfung des Biegeradius -> Klären ob Gefahr zum abheben
- Turbopumpe wurde daraufhin auf Holzbrettern gestellt, welche mit Band verklebt, für größere Reibung)

- Fixierung Winkel mit Wellbalkschlauch (wobei Flunsh von Winkel zu Wellbalkschlauchseitig arrietierbar)
- Final werden alle Verbindungen noch einmal mit Ratsche (10+20Nm) überprüft
