# Studienarbeit Wolf - Experimentelles

From:  
<https://iqwiki.iqo.uni-hannover.de/> - IQwiki

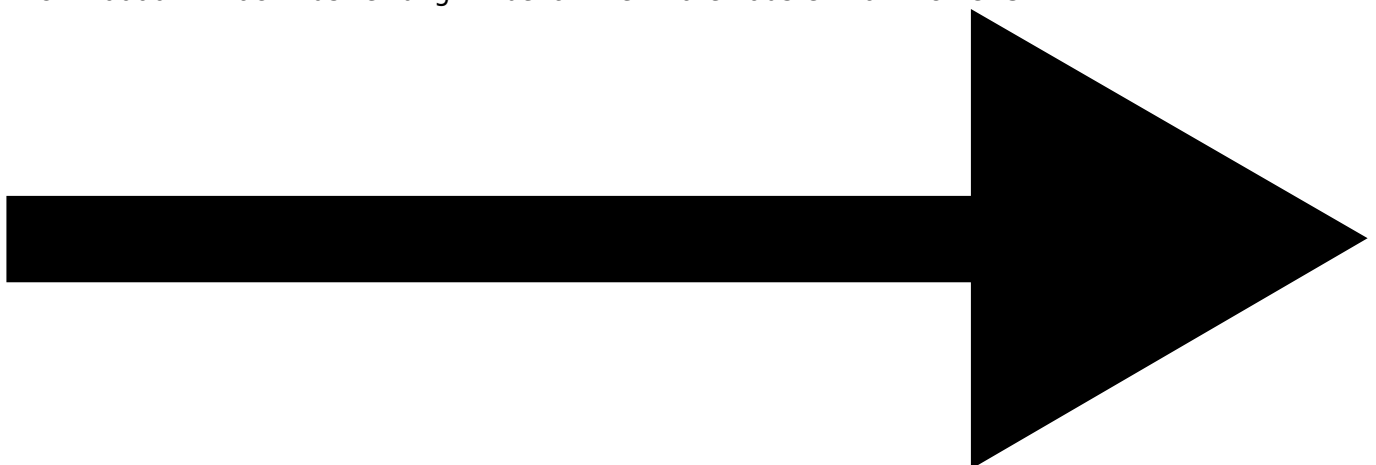
<fc #ff0000> \* nach Auswertung mitbekommen Daten aus Ch4 ähnlich CH3????

Daten nicht nutzbar/ Fehler beim Speichern d. Daten</fc>

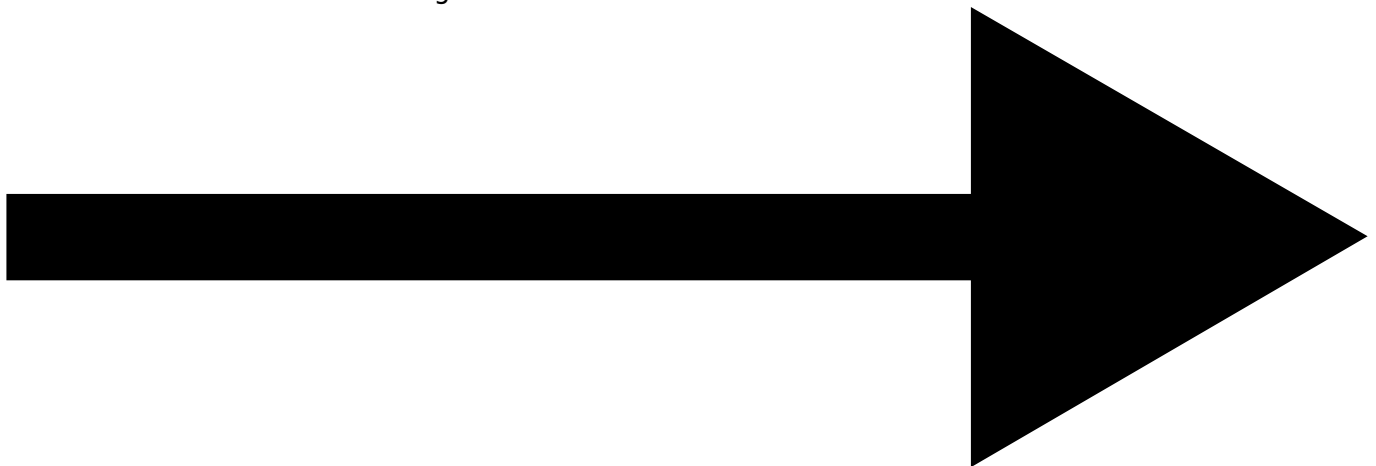
<fc #ff0000> \* nach Auswertung mitbekommen Daten aus Ch4 ähnlich CH3????

Daten nicht nutzbar/ Fehler beim Speichern d. Daten</fc> zweite MR: Messung der Schaltzeit bei versch. Schwellwerten an RDB (erste Auswertung anhand Prints)
