# Studienarbeit Wolf - Experimentelles

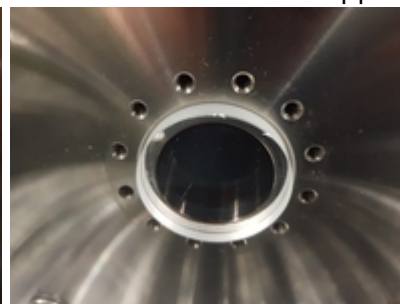
Zustand Einkoppelseite/ Ursache für
