# Studienarbeit Wolf - Experimentelles

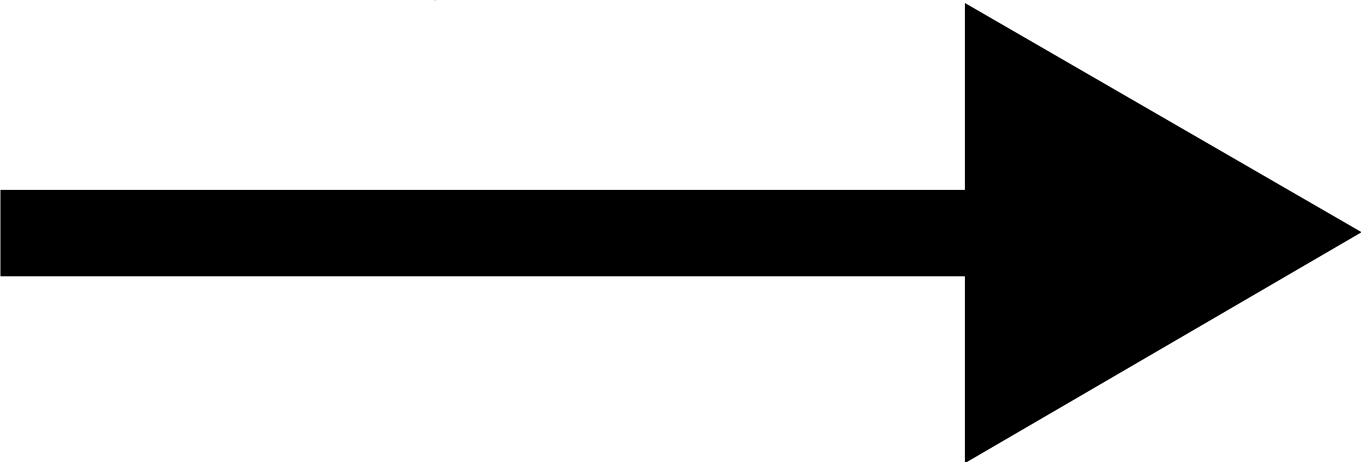
<fc #ff0000> \* nach Auswertung mitbekommen Daten aus Ch4 ähnlich CH3????

Daten nicht nutzbar/ Fehler beim Speichern d. Daten</fc>
