# Studienarbeit Wolf - Experimentelles

## Reinigung Vakuumkammer Res2 am AEI

## Vakuumkammer

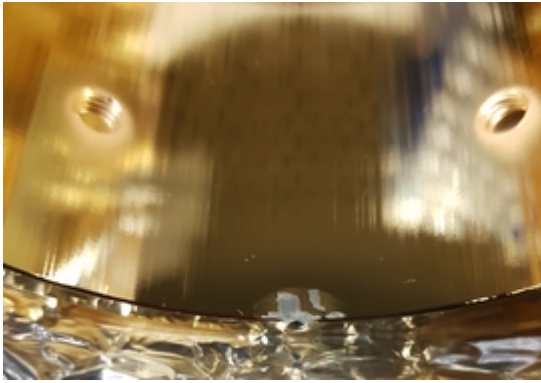
<fc #ff0000>Besondere Anmerkung:</fc> Gold ist an Bohrungen d. Wärmeschilden abgeblättert  
Grund: Stress durch Schrauben/falsch gesetzte Bohrungen bzw. Gewinde→ Grund für Dreck in  
Kammer und IGP?

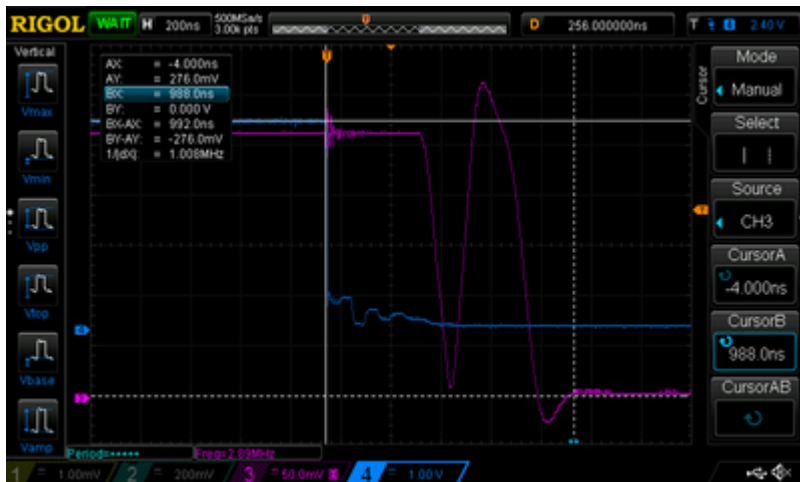
## 18/12/14 Messen von Schaltzeit RingDownBox (RDB) @ RF:11MHz/28dBm(11dBm an Synthi):

- Manuall Oszilloscope (dt.)  
ds1000z\_anleitung\_de.pdf
- Manuall Oszilloscope (eng.)  
mso1000zds1000z\_userguide\_en.pdf
- Bauteil im Mikrowellenschalter: Mixer Datenblatt:  
sra-1\_.pdf
