# Studienarbeit Wolf - Experimentelles

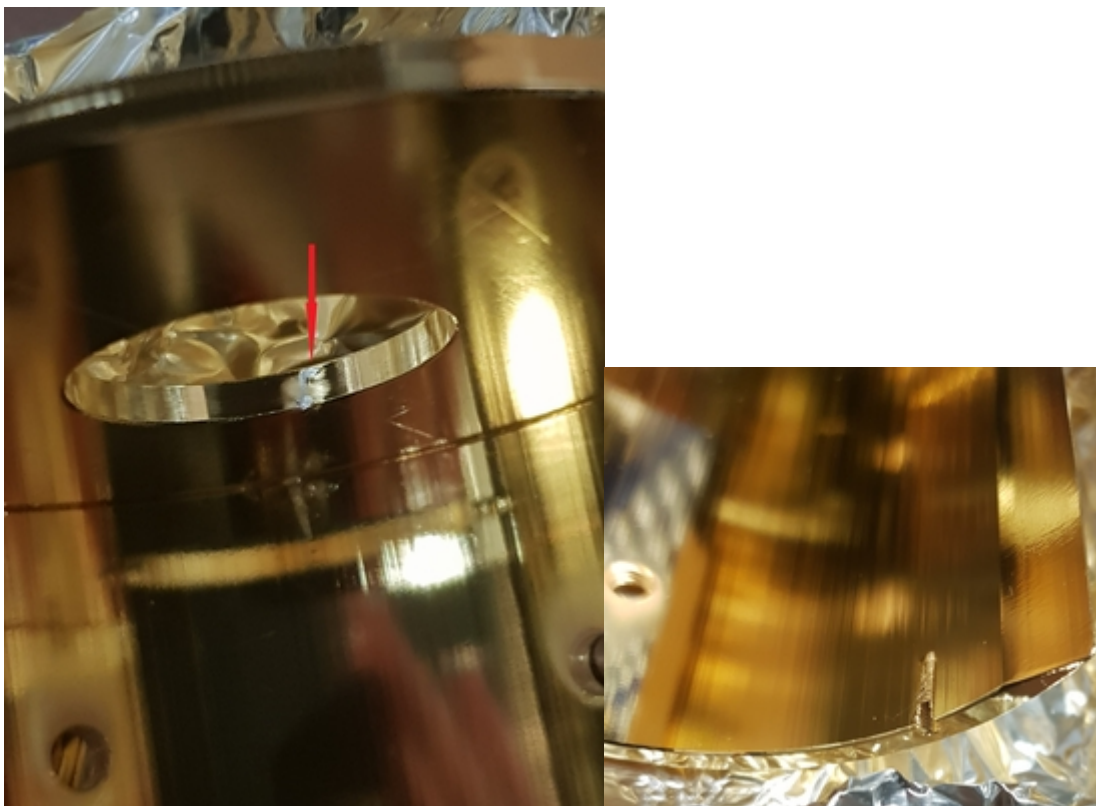
<color #ff0000>Besondere Anmerkung:</fc> Gold ist an Bohrungen d. Wärmeschilden abgeblättert  
Grund: Stress durch Schrauben/falsch gesetzte Bohrungen bzw. Gewinde→ Grund für Dreck in  
Kammer und IGP?
