# Studienarbeit Wolf - Experimentelles

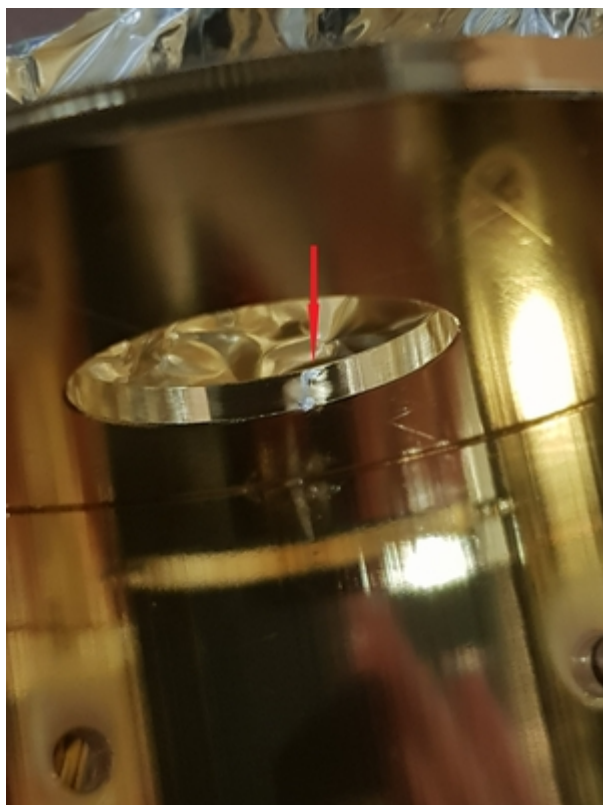
**Besondere Anmerkung:** Gold ist an Bohrungen d. Wärmeschilden abgeblättert Grund: Stress durch Schrauben/falsch gesetzte Bohrungen bzw. Gewinde→ Grund für Dreck in Kammer und IGP?
