# Studienarbeit Wolf - Experimentelles

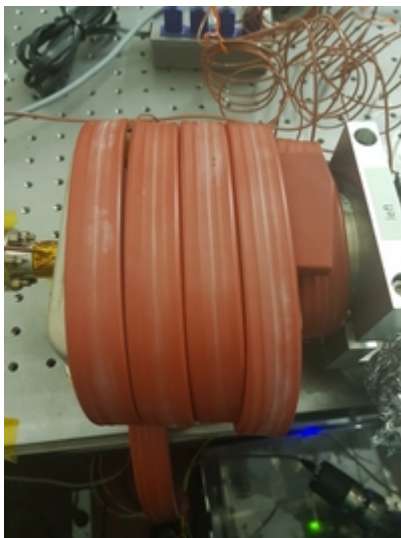
**Ausbacken IGP-Aufbau 18/11/02**

- grünen Schalter ein
- Spannung langsam aufdrehen
- bis Strom beginnt zu fließen Temp steigt verzögert → nach 40-60min sollte es auf 30°C/40°C maximum sein

- erreichter Spitzewert  $195^\circ\text{C}$  (gemessen mit externen Sensor an oberer Fläche IGP, da Daten ResPi nur bis  $100^\circ\text{C}$  aufgenommen-Grund Programmierung)
- für kritische Stelle sei +20% aufzurechnen
- Betriebsdauer effektiv 2 Stunden → keine Gefahr für Hitzedraht an krit. Stelle
- IGP backt im Mittel mit  $138 \pm 2^\circ\text{C}$  aus (Experimentelle Grenze durch Kontaktfläche d. Heizdrähte + Abstand zur IGP durch Wicklung)
- Positionierung d. externen Temp.sensors an (sich nach Aufbau herausstellenden) kritischer Stelle  $T_{\text{max}} = 175^\circ\text{C}$  /  $T_{\text{zul.}} = 250^\circ\text{C}$
- heißeste Stelle an krit.Berührungspunkt d. Heizdrähte Flunsh IGP

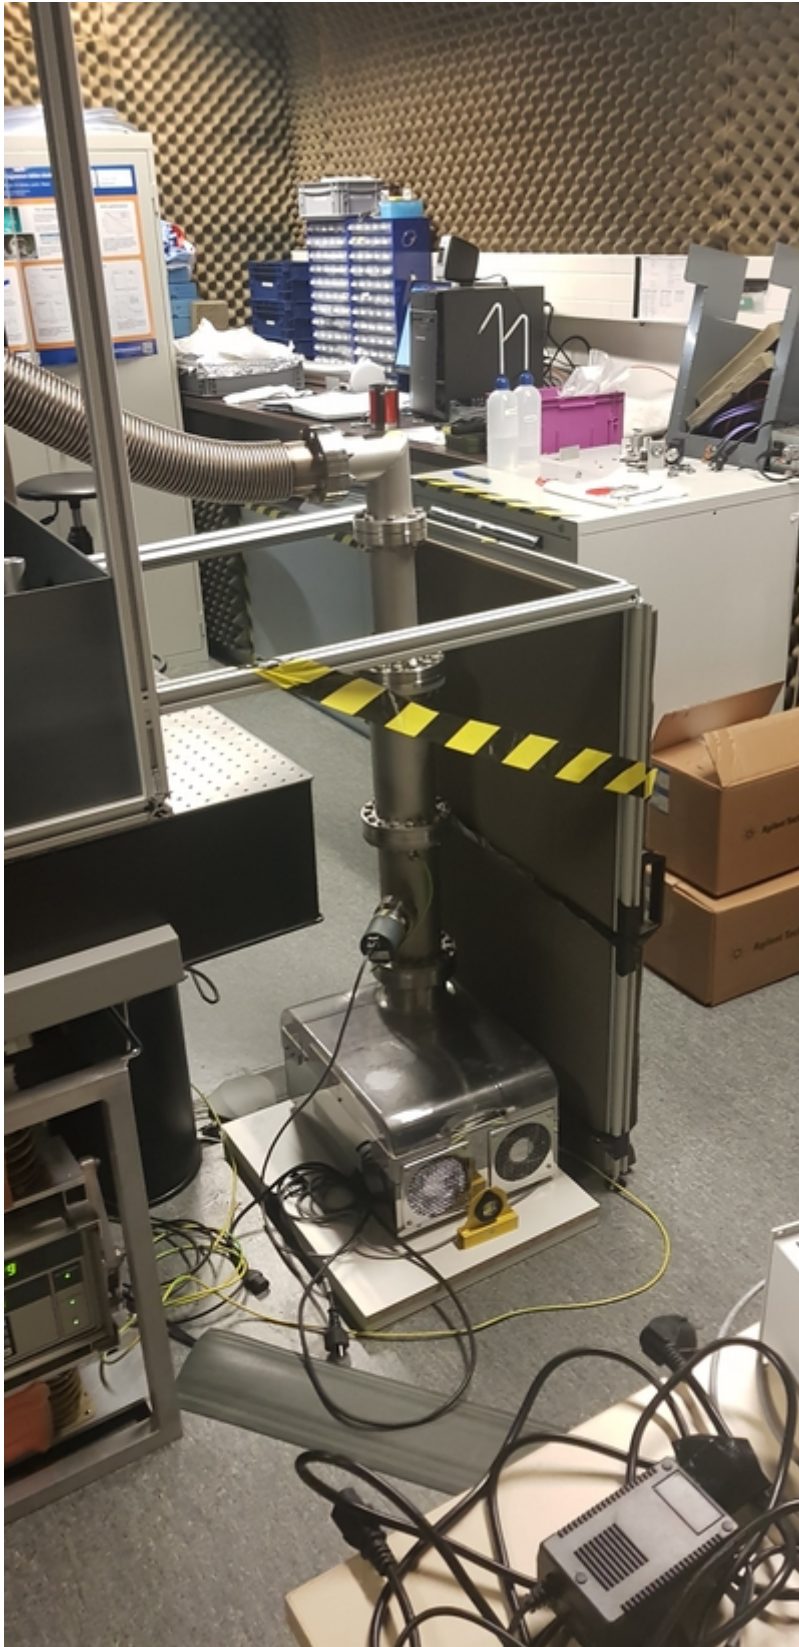
- Verschmutzungen werden sichtbar (normal da sich alles in Rillen festsetzt)
  - Montage Wellbalkschlauch mit arrietierbarem Ende an Ventil (in diesem Falle mussten Schrauben verwendet werden die bereits an Übergangsflunsh verschraubt waren, daher kommen die unterschiedlichen Richtungen)
  - Prüfung des Biegeradius -> Klären ob Gefahr zum abheben
  - Turbopumpe wurde daraufhin auf Holzbrettern gestellt, welche mit Band verklebt, für größere Reibung)
  - Fixierung Winkel mit Wellbalkschlauch (wobei Flunsh von Winkel zu Wellbalkschlauchseitig arrietierbar)
  - Final werden alle Verbindungen noch einmal mit Ratsche (10+20Nm) überprüft
