# Studienarbeit Wolf - Experimentelles

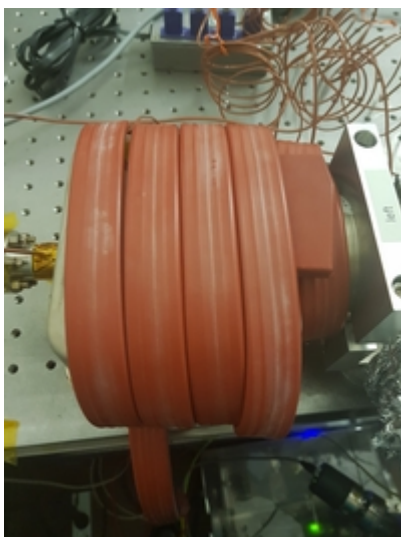
**Ausbacken IGP-Aufbau 18/11/02**

- grünen Schalter ein
- Spannung langsam aufdrehen
- bis Strom beginnt zu fließen Temp steigt verzögert → nach 40-60min sollte es auf 30°C/40°C maximum sein

- erreichter Spitzewert  $195^{\circ}\text{C}$  (gemessen mit externen Sensor an oberer Fläche IGP, da Daten ResPi nur bis  $100^{\circ}\text{C}$  aufgenommen-Grund Programmierung)
- für kritische Stelle sei +20% aufzurechnen
- Betriebsdauer effektiv 2 Stunden → keine Gefahr für Hitzedraht an krit. Stelle
- IGP backt im Mittel mit  $138 \pm 2^{\circ}\text{C}$  aus (Experimentelle Grenze durch Kontaktfläche d. Heizdrähte + Abstand zur IGP durch Wicklung)
- Positionierung d. externen Temp.sensors an (sich nach Aufbau herausstellenden) kritischer Stelle  $T_{\text{max}}=175^{\circ}\text{C}$  /  $T_{\text{zul.}}=250^{\circ}\text{C}$
- heißeste Stelle an krit.Berührungspunkt d. Heizdrähte Flunsh IGP

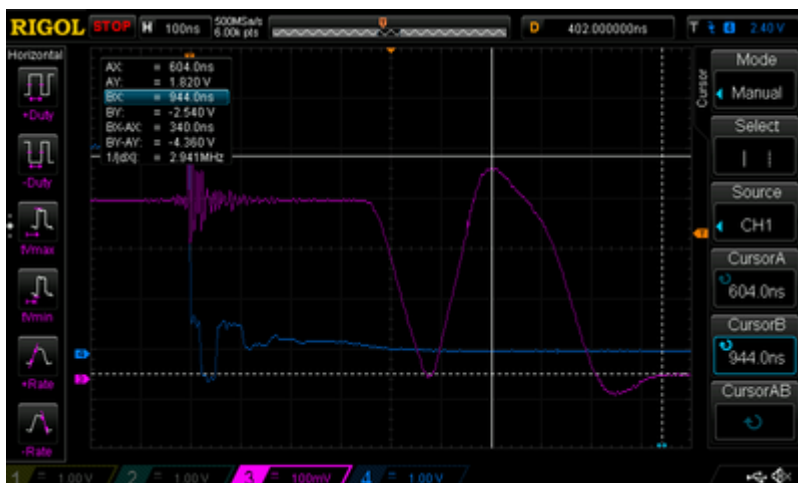
erste Messreihe: Messzeiten 5 Mal vermessen bei recht geringem Schwellwert (erste Auswertung anhand Prints)

- auffällig es ändert sich das Rauschen an Diode zu Beginn Schalten RDB 1 auf 0
- Schaltzeit selbst bleibt Konstant/ im Schnitt für fallende Flanke PD 340ns

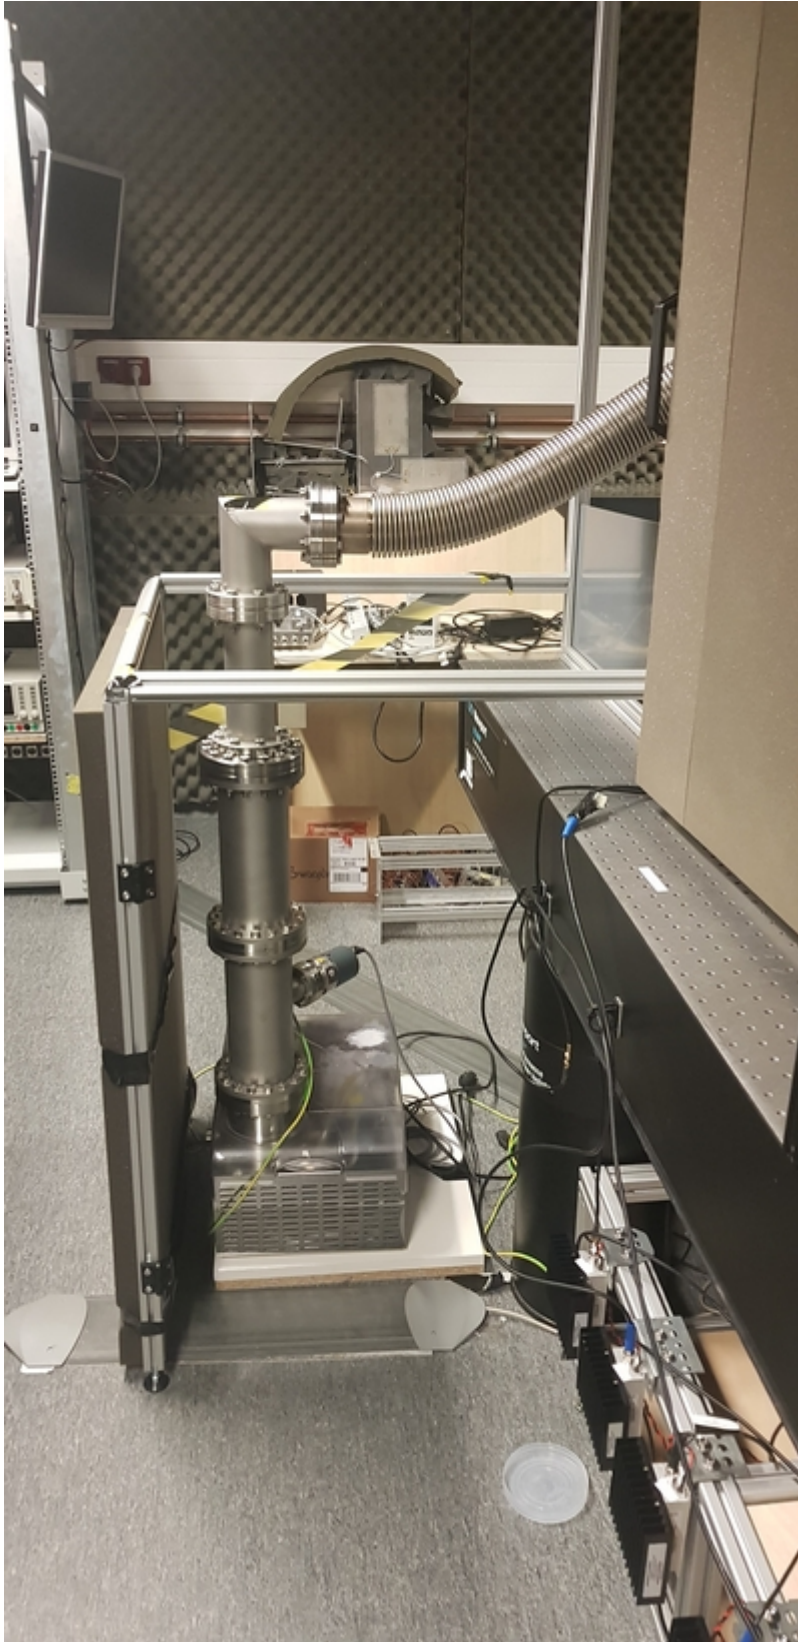
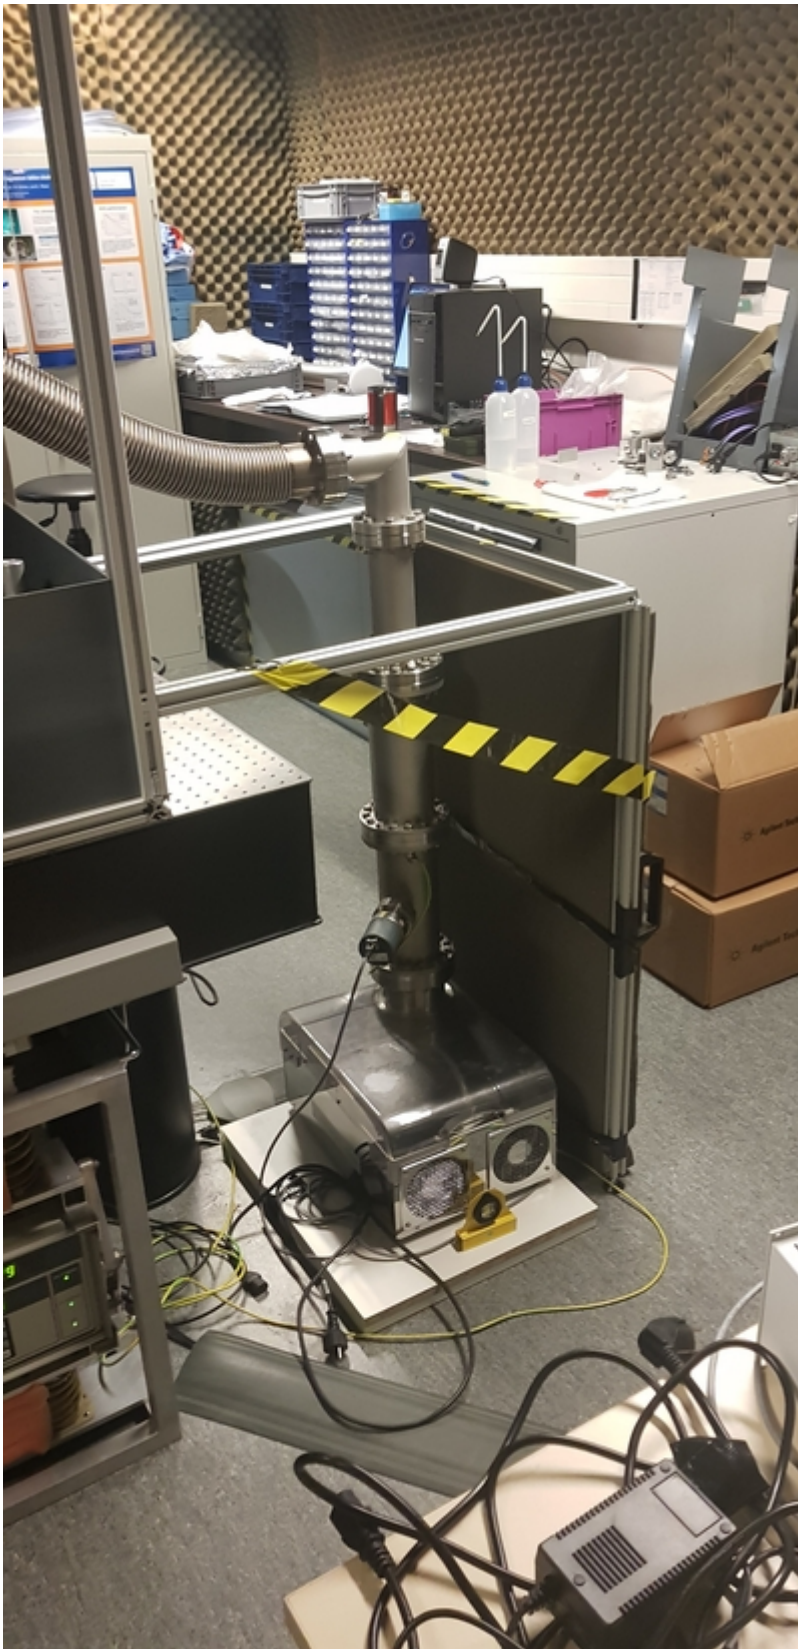
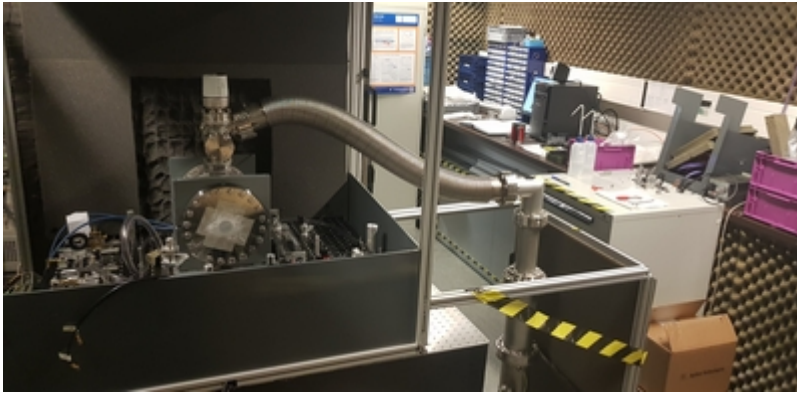
- nochmalige Montage Ventil zu Kreusstück, da nicht genügend Platz für Verbindung zur Sicherung d. Vakuumkammer auf opt. Tisch/ steilerer Winkel erforderlich (um zudem mit Sechskant zw Flunsh und Plastikhalterung arbeiten zu können-Achtung mm-Arbeit)
- Winkel wurde zunächst an Turbopumpenturm geschraubt
- zur Vorbereitung Montage Wellbalkschlauch, auf weißem Tuch ausgeklopft
- Verschmutzungen werden sichtbar (normal da sich alles in Rillen festsetzt)
- Montage Wellbalkschlauch mit arrietierbarem Ende an Ventil (in diesem Falle mussten Schrauben verwendet werden die bereits an Übergangsflunsh verschraubt waren, daher kommen die unterschiedlichen Richtungen)
- Prüfung des Biegeradius -> Klären ob Gefahr zum abheben

- Turbopumpe wurde daraufhin auf Holzbrettern gestellt, welche mit Band verklebt, für größere Reibung)
- Fixierung Winkel mit Wellbalkschlauch (wobei Flunsh von Winkel zu Wellbalkschlauchseitig arrietierbar)
- Final werden alle Verbindungen noch einmal mit Ratsche (10+20Nm) überprüft
