[groups:mg:reslab:labbook:2017-06:labbookentry-2017-06-28](#) · 2017/06/28 14:15

## Power failure & new workplace

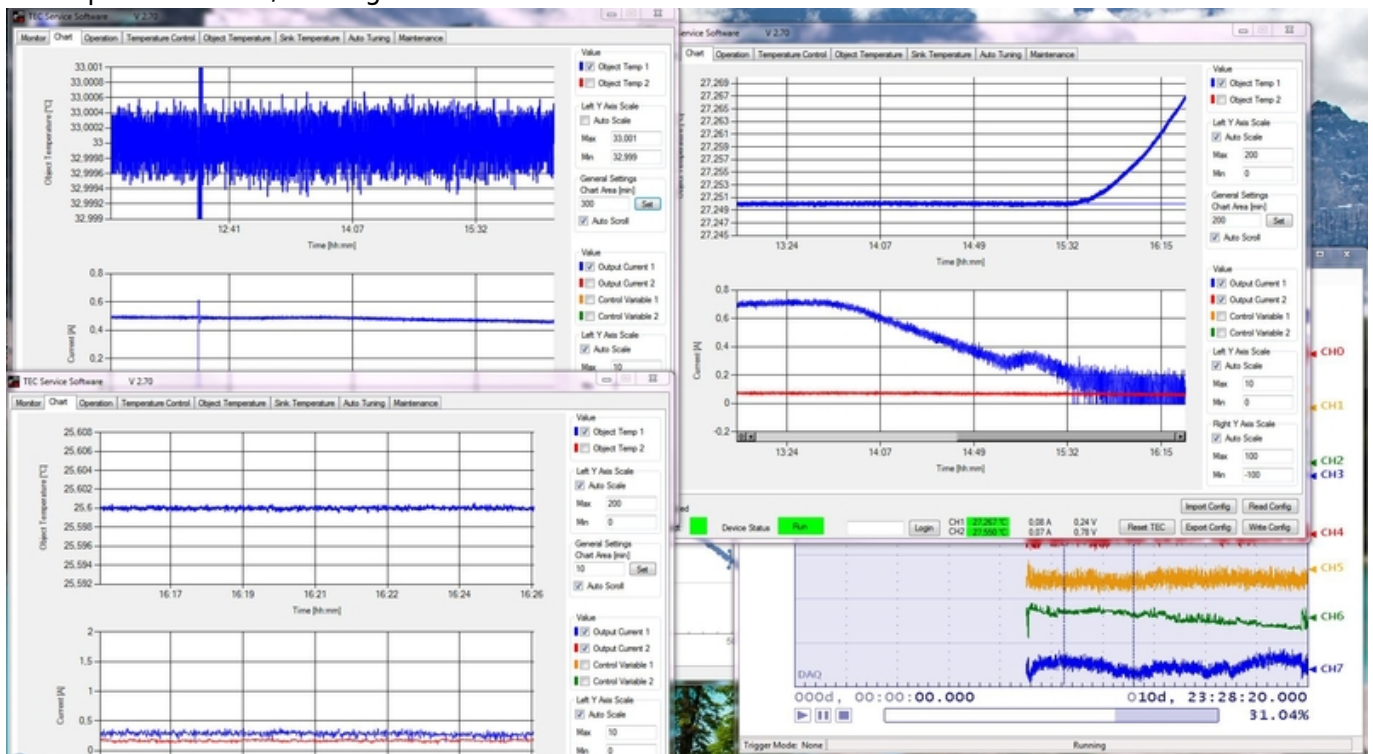
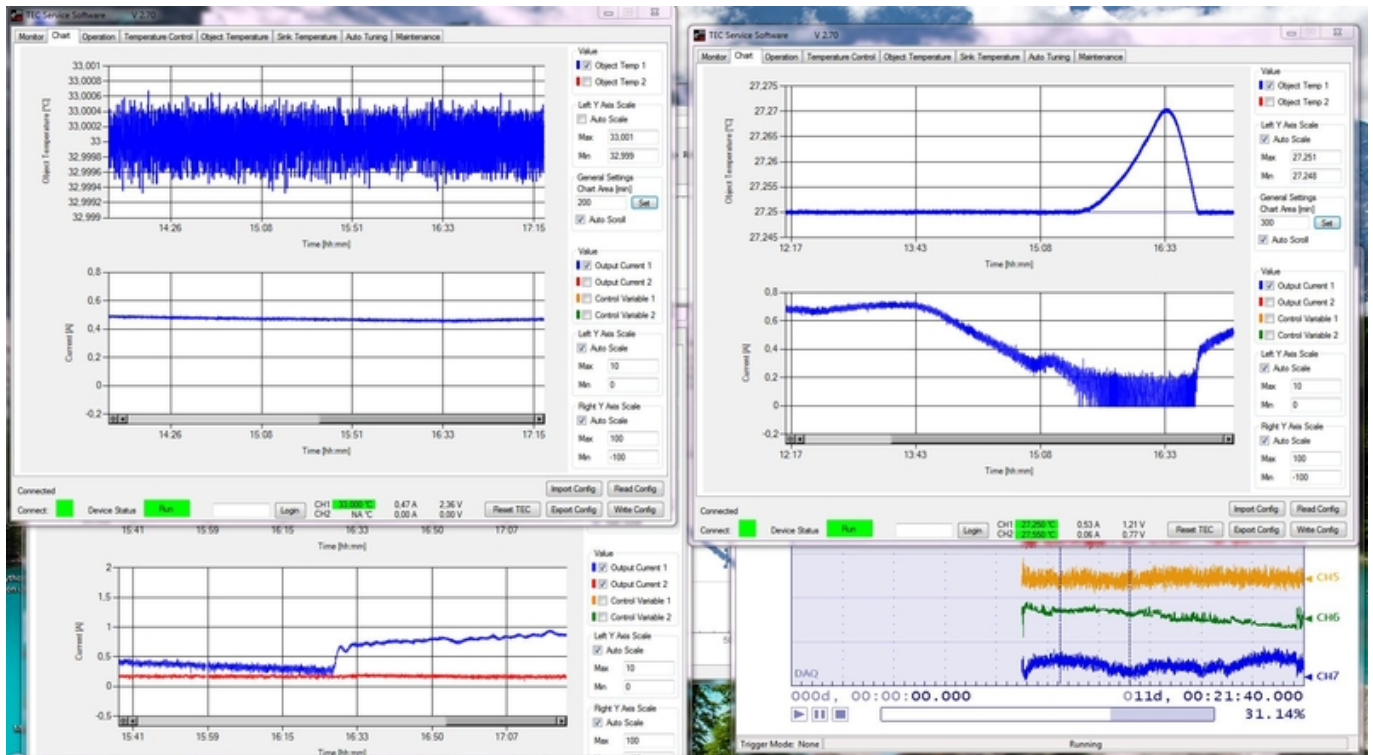
We install a door from the acoustic box and saw a heating process. At 16:27 we relieve the door. It can be seen that the temperature from R2 rises faster than R1. The reason for this is that R2 hasn't a complete acoustic/heating shield.

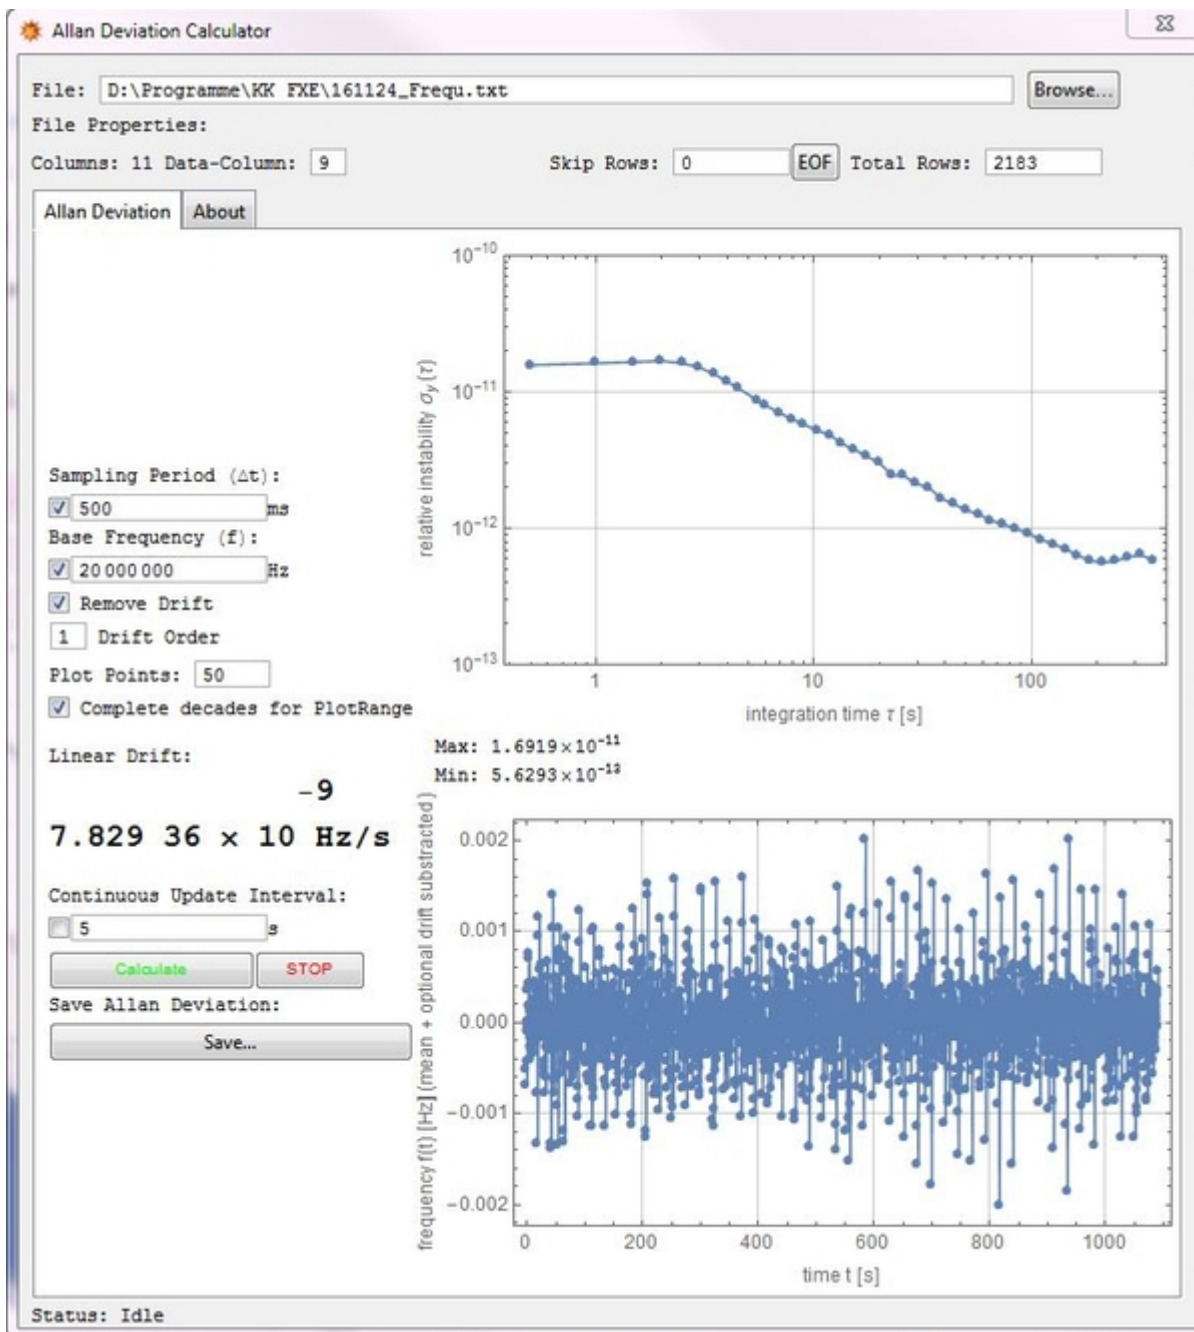
Stabilitätsmessungen von verschiedenen Inputfrequenzen/Beats im virtuellen Beat Aufbau. Alle Messungen wurden durch den Tracker [TRK1496-01/6] 16-58MHz und mit dem Zählerkanal 7 durchgeführt. Gespeichert unter [D:\Programme\KK FXE\...].

- 10MHz gecheckt. Vorher verdoppelt, damit der Tracker den Beat tracken kann.
  - Aufbau: selbstgebauter 10MHz-verteiler → x2 [FD-2+] → Tracker mit -15dBm

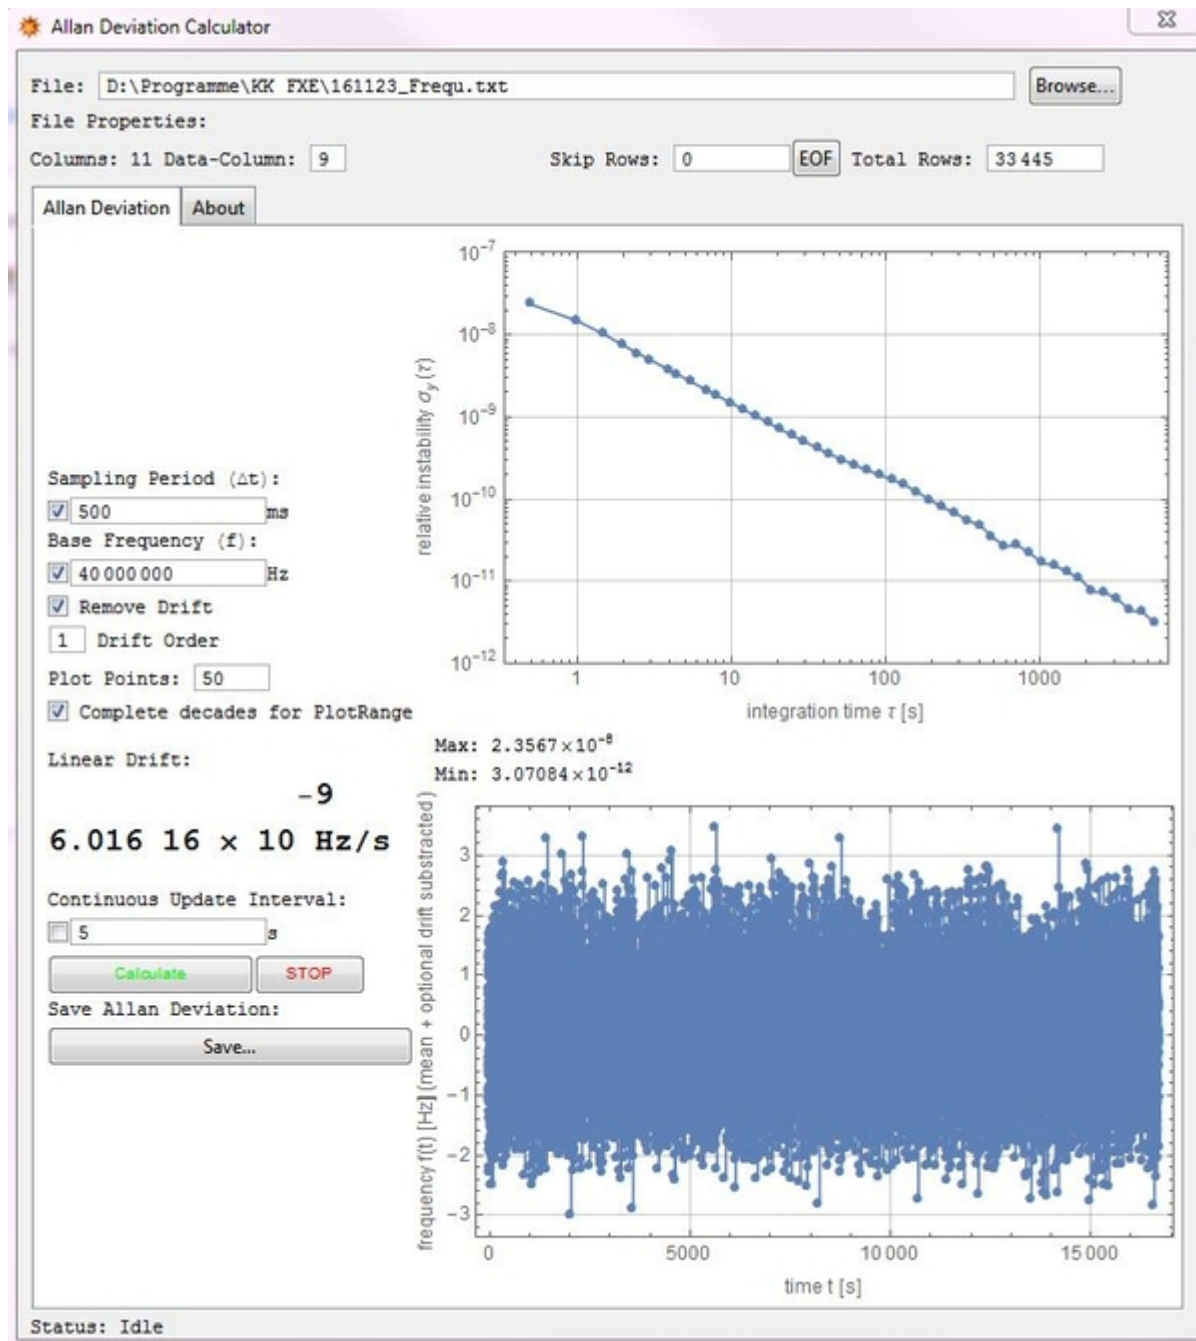
- 2xCEO = 40MHz [...\161123\_Frequ5.txt]:
  - Aufbau: Power Splitter 2 → LP [BLP-21.4, DC-22MHz] → x2 [FD-2+] → 10dB Att. → TP [blau & eckig, 40MHz] → LP [BLP-50+, DC-48MHz] → BP [SIF-40+, 35-49MHz] → Verstärker [ZFL-1000+, 0.1-1000MHz] → Tracker mit -8dBm

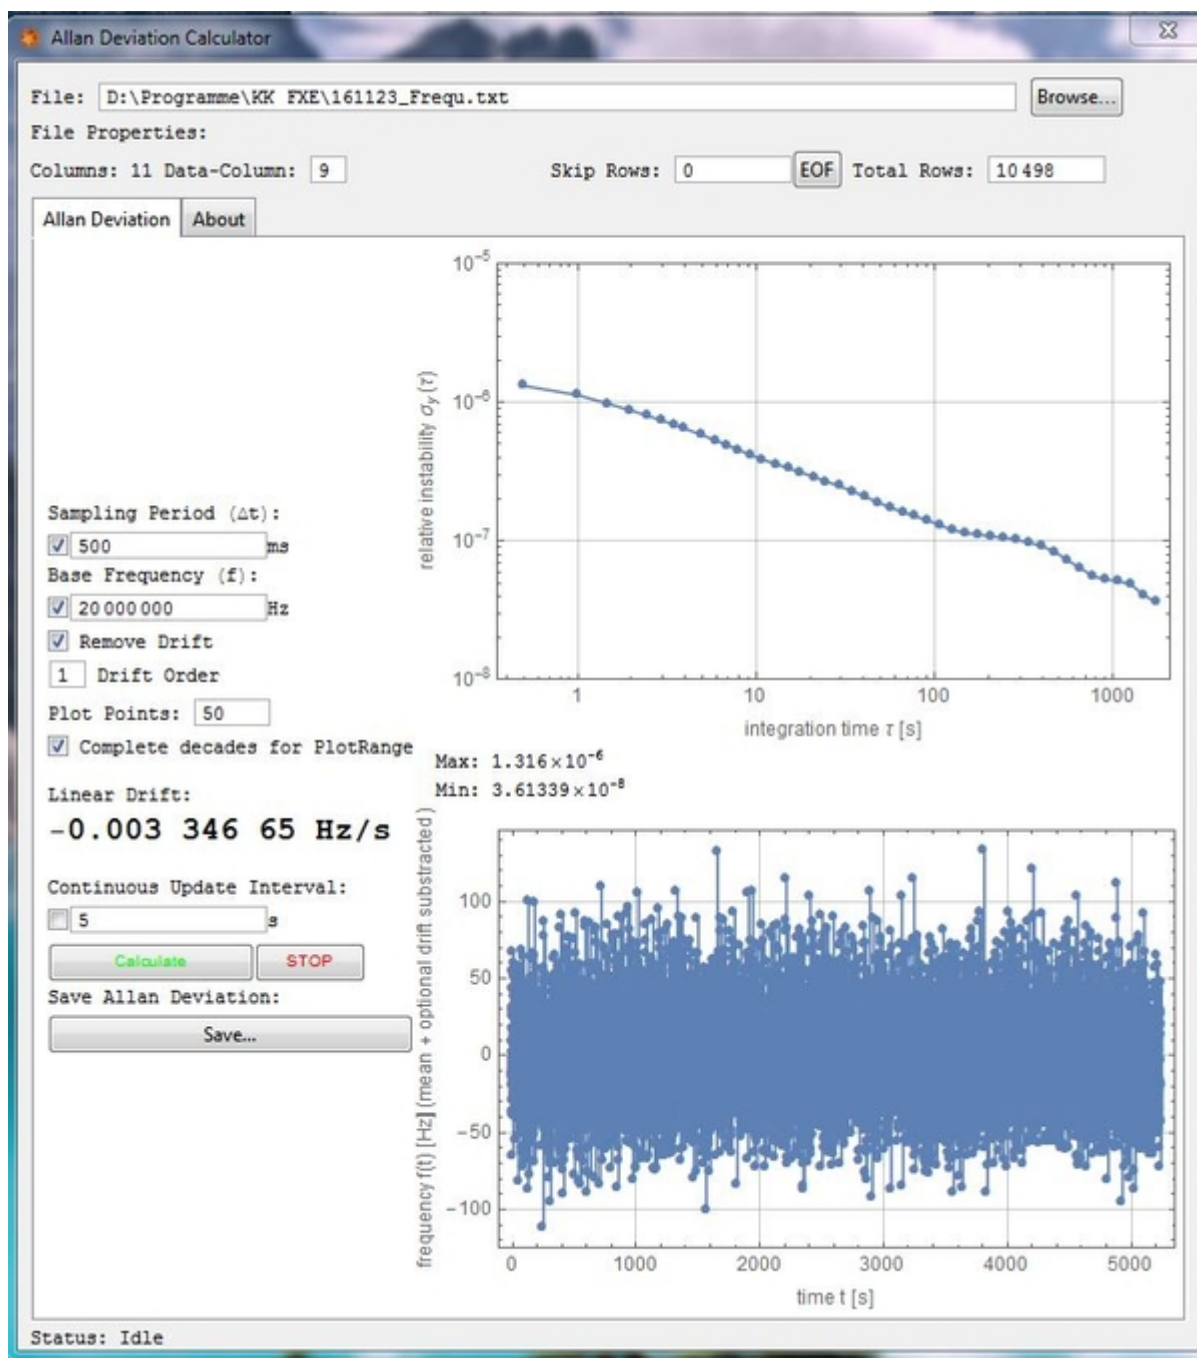
- CEO = 20MHz [...\161123\_Frequ8.txt]:
  - Aufbau: Power Splitter 2 → LP [BLP-21.4, DC-22MHz] → Tracker mit 3-4dBm schwangt ziemlich, weil der Beat so breit ist!

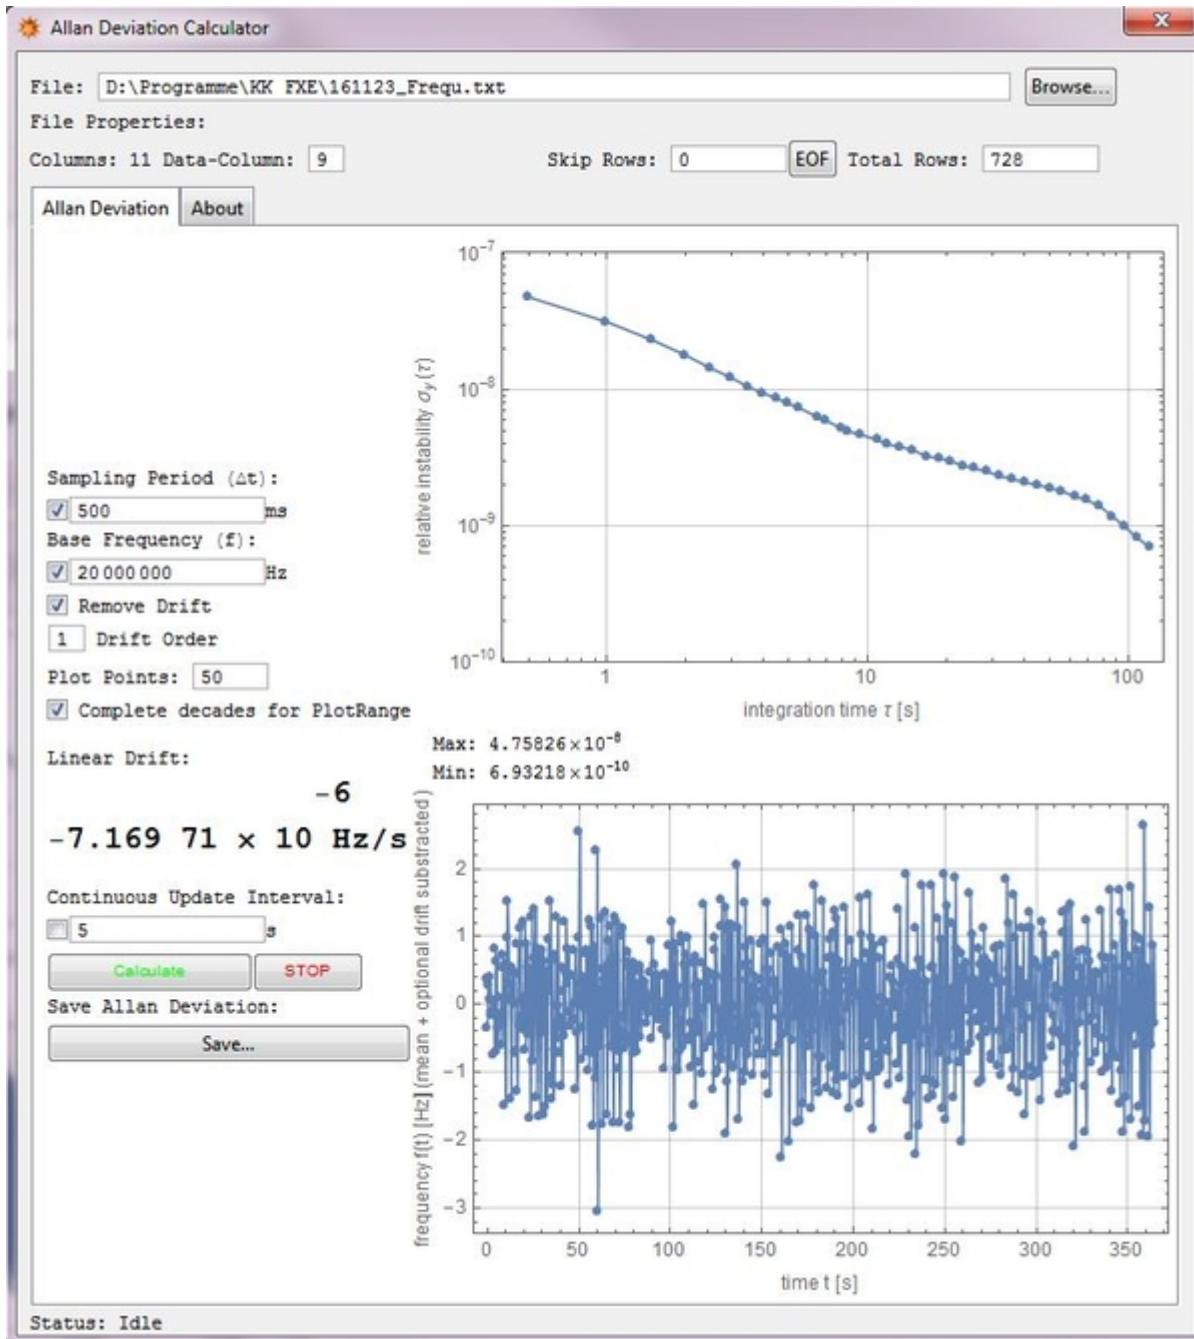
- Nochmal 2xCEO mit selben Aufbau um zu überprüfen ob CEO schlechter geworden ist [...\161123\_Frequ9.txt]:

→ Vermutlich ist CEO schlechter als 2xCEO, weil man bei 2xCEO auf den höchsten Peak vom Tracker locken kann und bei CEO nicht.

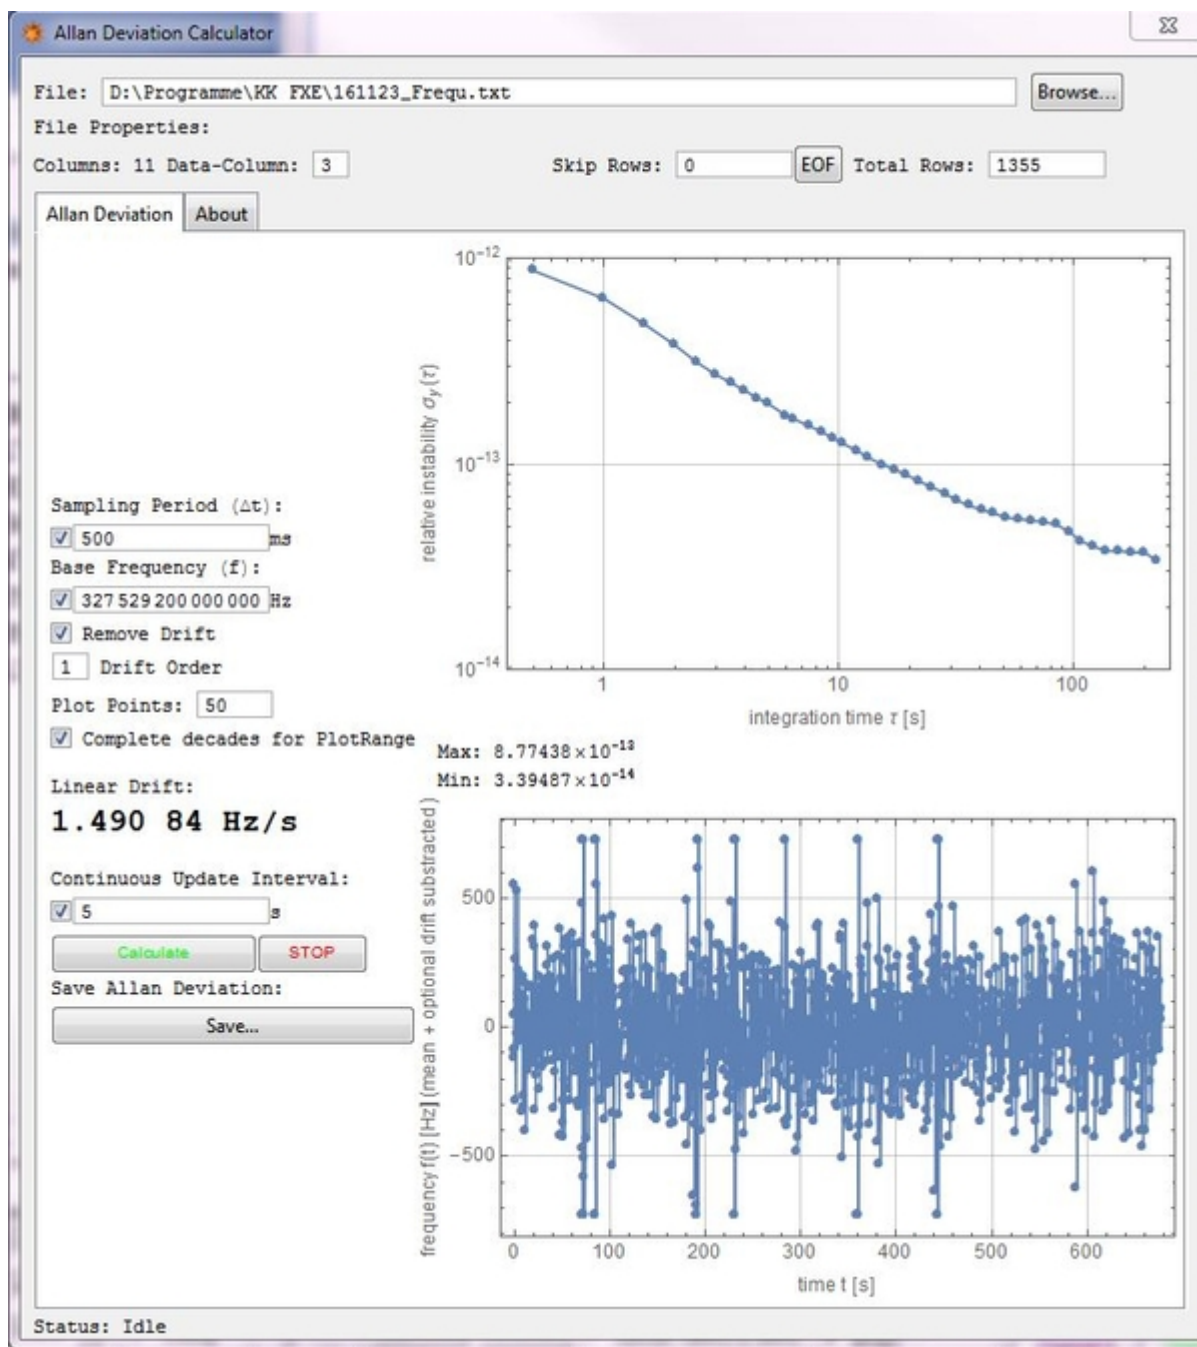
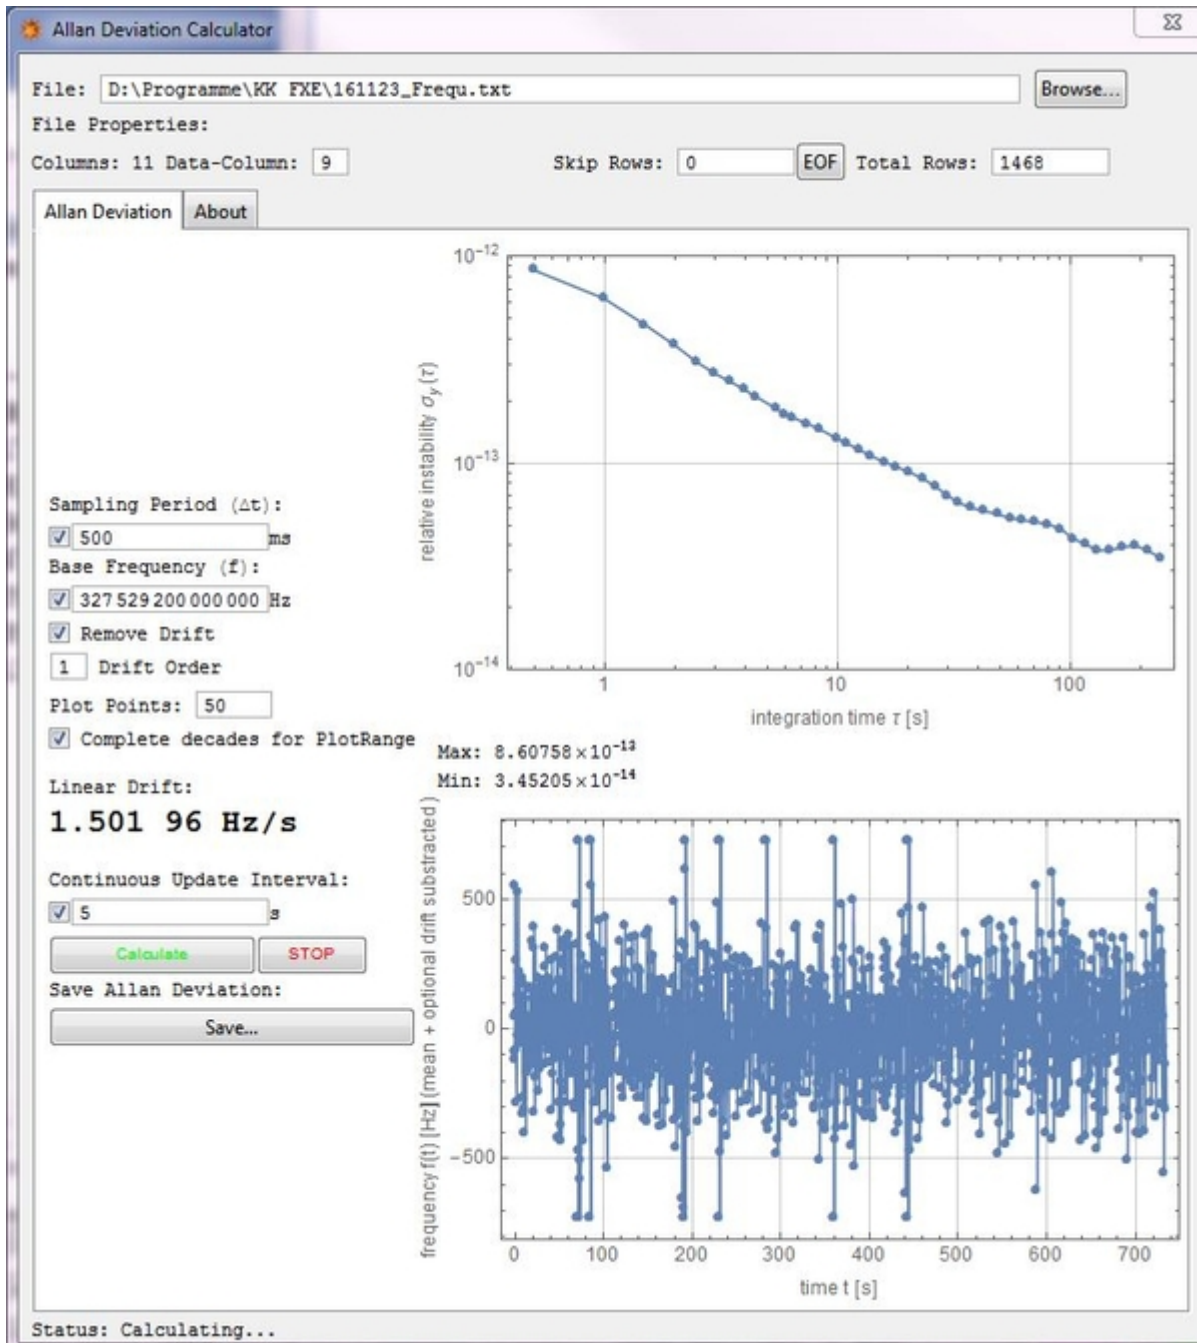
- Beat zwischen Kamm und 914nm Laser mit zwei unterschiedlichen Trackern hinter einem Splitter [ZFSC-2-6-S+, 0.002-60MHz] zur selben Zeit aufgenommen[...\161123\_Frequ12.txt]:
  1. im CH1 (links) ["Normaler Channel für den Beat"] mit "normalen" Tracker [11-35MHz]
  2. im CH7 (rechts) mit obigen genannten Tracker mit ~-4dBm

→ Kein Unterschied!!!

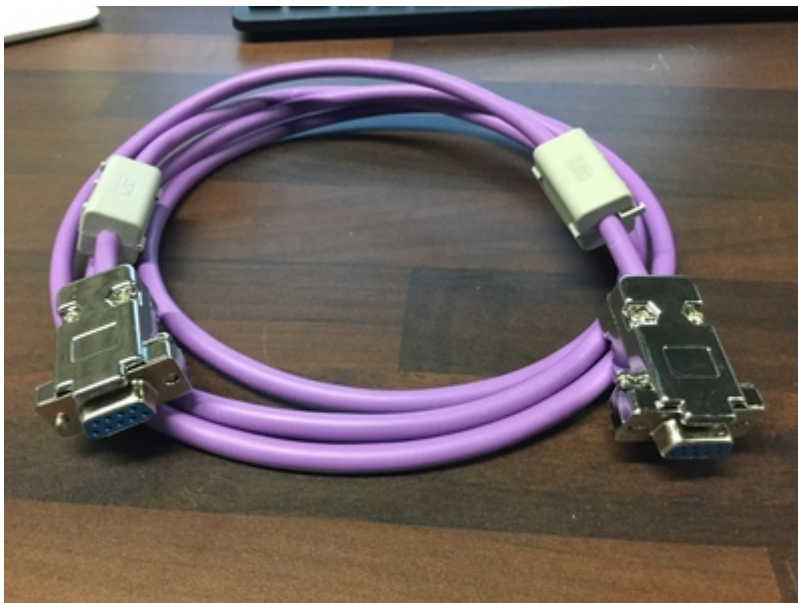
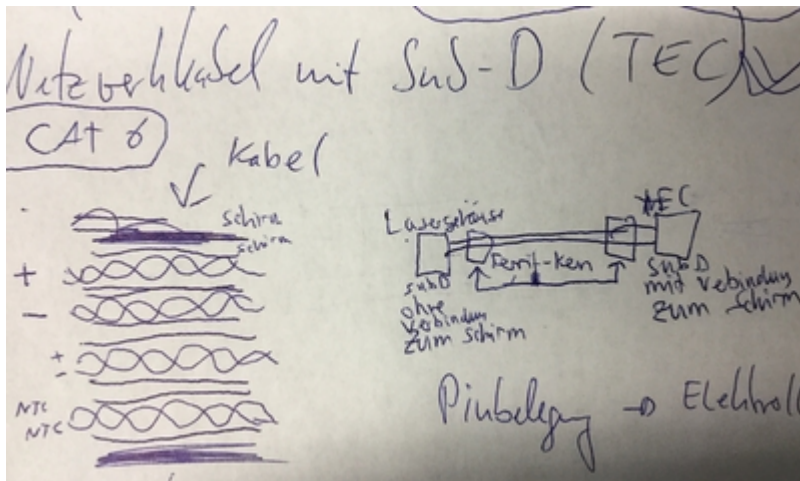
Neues Sub-D 9 Kabel erstellt für ECDL-BASEPLATE (siehe Fotos). Einbau soll am Montag erfolgen!

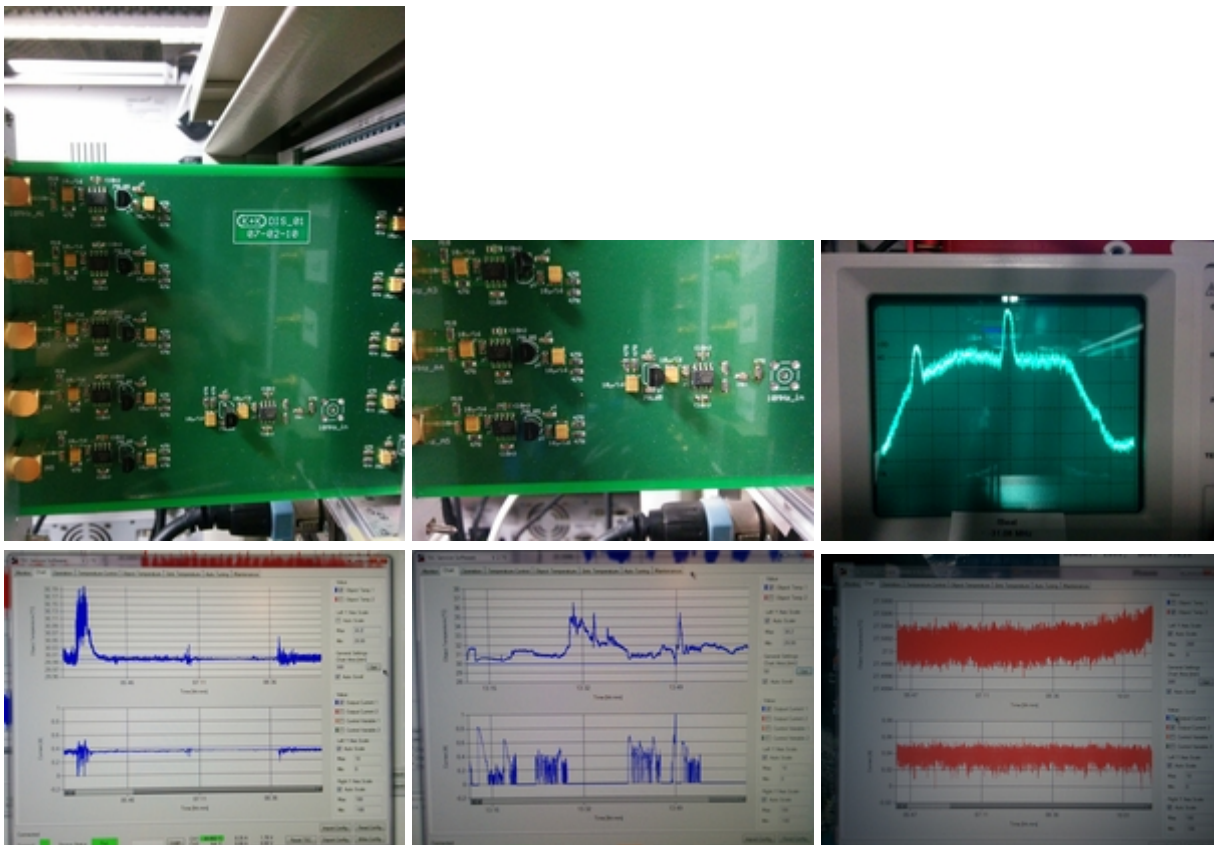
11:00 Changed Temperature for outer shield of R1 from 27,3  $\rightarrow$  27,28 as temperature of inner shield again increased by  $\sim 1 \text{ mK}$
