# Attaching of the windows

Permanent link:  
[https://iqwiki.iqo.uni-hannover.de/doku.php?id=groups:mg:project\\_ptb-cavity:vacuum:attaching\\_of\\_the\\_windows&rev=1503658976](https://iqwiki.iqo.uni-hannover.de/doku.php?id=groups:mg:project_ptb-cavity:vacuum:attaching_of_the_windows&rev=1503658976)

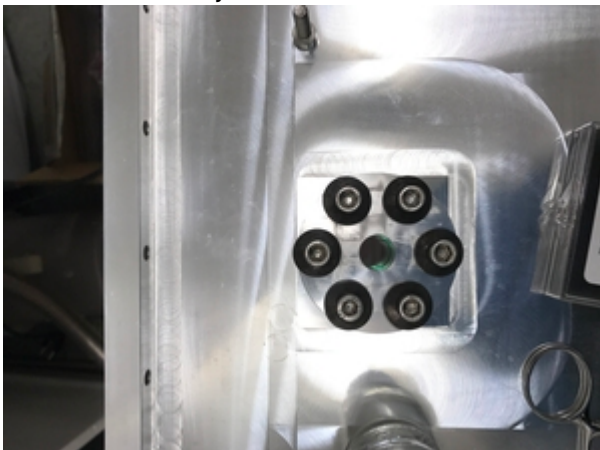
## Step 6

Überkreuz alle Anpressschrauben vorsichtig anbringen. Nicht zu viel Druck ausüben! **Gleichmäßig!** Ansonsten verkeilt sich das Fenster und der Draht wird nicht gleichmäßig zerdrückt, was zu der Folge hat, dass die Kammer nicht dicht wird.

Während der Vakuumtauglichkeitsprüfung mit einem Pumpteststand überprüfen ob das Fenster ein Leck hat. Wenn ja dann die Schrauben weiter anziehen um zu schauen ob der Druck besser wird.
