# Vacuum tests

Permanent link:  
[https://iqwiki.iqo.uni-hannover.de/doku.php?id=groups:mg:project\\_ptb-cavity:vacuum:first\\_vaccum\\_test](https://iqwiki.iqo.uni-hannover.de/doku.php?id=groups:mg:project_ptb-cavity:vacuum:first_vaccum_test)

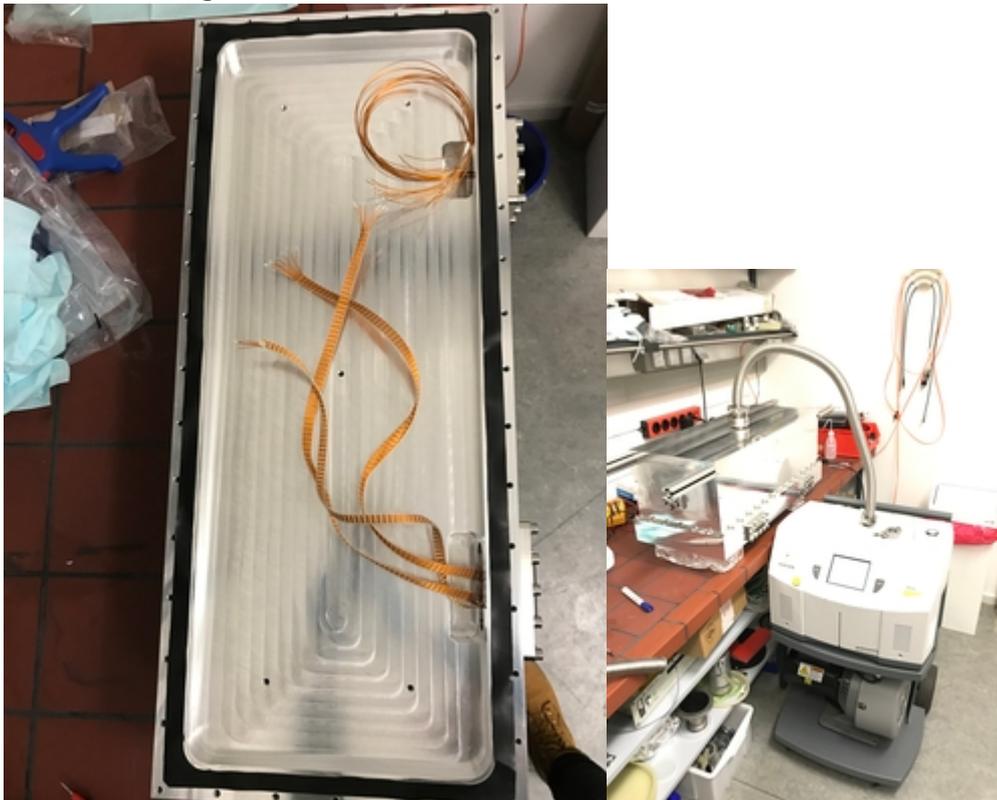
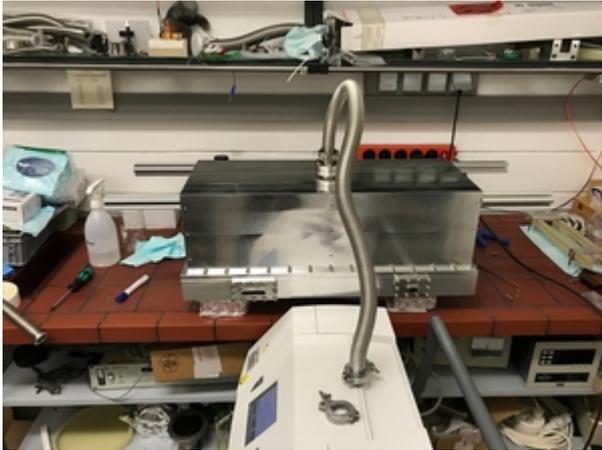
Den zweiten Vakuumtest führten wir durch um zu schauen ob die neue Schweißnaht des angeschweißten Flansch an der Vakuumhaube vakuumtauglich ist und ob die Vakuumdurchführungen dicht sind. Dazu verwendeten wir zwischen Vakuumkammerhaube und Vakuumkammerboden eine Gummidichtung. Anschließend führten wir mit einem Lecktester den test durch. Ergebnis: Alles ok!
